040972.004/18 ТЗ

Звіт

**за результатами обстеження та оцінки технічного стану
будівельних конструкцій будівлі Вулканізаційної майстерні
(Вагонного депо) залізничного цеху,
ПрАТ «ЗАПОРІЖКОКС»
інв.№ 130000000113**

Запоріжжя 2018

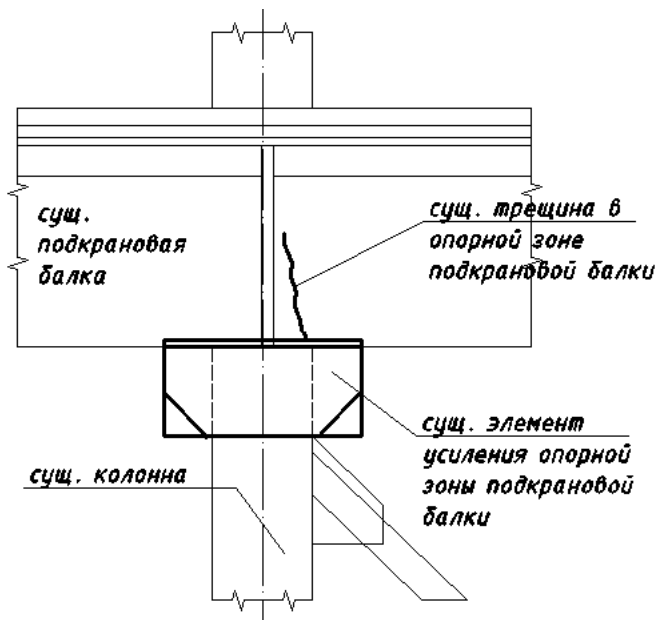
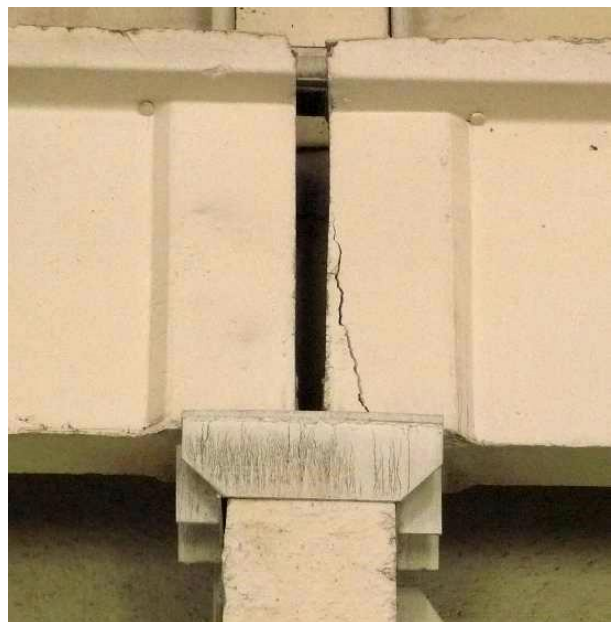
Рис. 3. Елемент підсилення опорної ділянки підкранової балки

При цьому, виявлені ознаки попередніх ремонтів та підсилень будівельних конструкцій. Так, при огляді вузлів обпирання підкранової балки на колону по осі Г,7 був виявлений металевий опорний стілець (див. рис. 3 та фото 2). На даній осі підкранова балка має дефект у вигляді вертикальної тріщини довжиною до 500 мм і шириною розкриття до 5 мм. Креслення на підсилення опорного вузла були розроблені проектно-конструкторським відділом підприємства та зберігаються в архіві підприємства. Відомості про час виконання робіт та виконавців не збереглися.

Фото 2. Елемент підсилення опорної ділянки підкранової балки

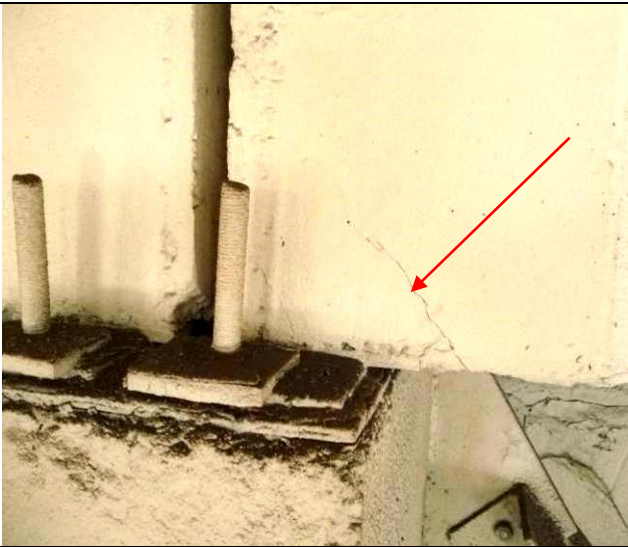
Фото 1	Фото 2

№ п/п	Місця розташування	Опис дефектів та пошкоджень	Категорія стану	Примітки*
	Фото			
1	2	3	4	5
1. Збірні залізобетонні підкранові балки				
1.1	Осі А, 7; А, 8; Г, 5; Г, 6; Г, 7	Похилі тріщини в опорних зонах підкранових балок довжиною до 200 мм та шириною розкриття до 0,5 мм	III ¹⁾	Виконати підсилення вузлів обпирання підкранових балок на колони за рекомендаціями розділу 6
	Фото 1÷4

Пошкодження 1.1 Вісь А, 8	Пошкодження 1.1 Вісь А, 7

Для включення елементів підсилення в роботу в зазор між опорною поверхнею та низом підкранової балки встановлюють металеві клинові підкладки, розклинюють їх та обварюють по контуру.

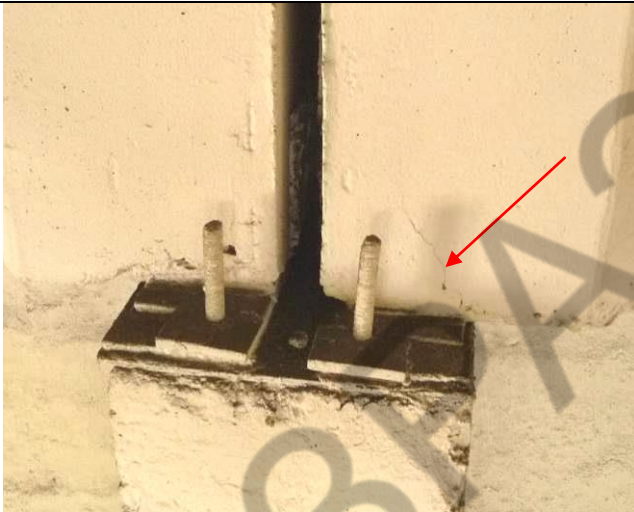
Фото 3	Фото 4

Пошкодження 1.1 Вісь Г, 5	Пошкодження 1.1 Вісь Г, 6

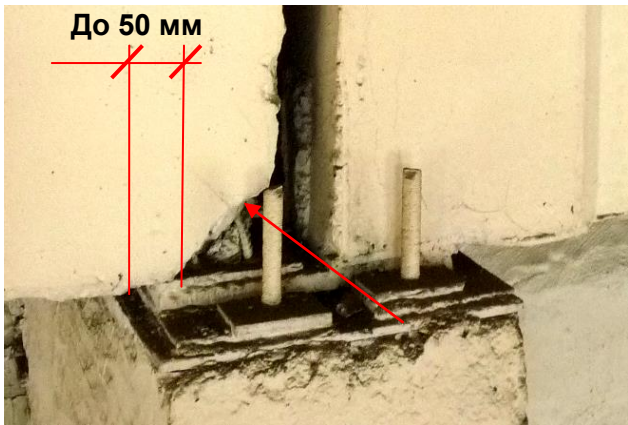
Фото 5	Фото 6

Пошкодження 1.2 Вісь А, 5	Пошкодження 1.3 Вісь А, 6

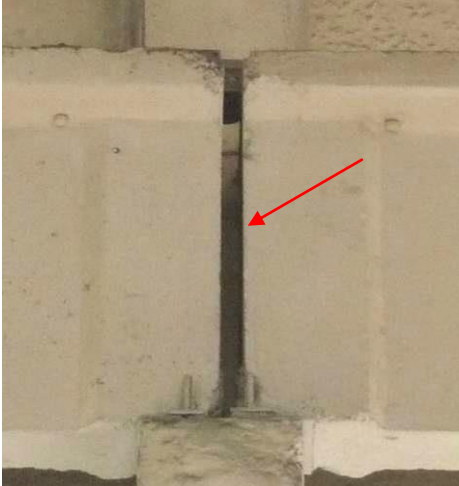
<p>Фото 7</p>

<p>Пошкодження 1.4 Вісь А, 9</p>	<p>Фото 8</p>

Для марок 1.4 В місцях, де зазори між торцями підкранових балок перевищують проектні значення (50 мм) рекомендується виконати їх заповнення бетонним розчином в попередньо встановленій опалубці, як показано на рис. 6.

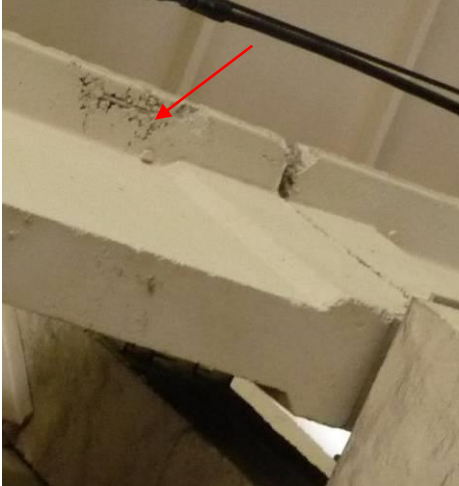
<p>Пошкодження 1.5 Вісь Г, 10</p>
<p>Фото 9</p>

Для марок 1.5, 3.1, 4.1 Сколювання та відшарування захисного шару бетону колон з ділянками оголення арматурних стрижнів усувати наступним чином.

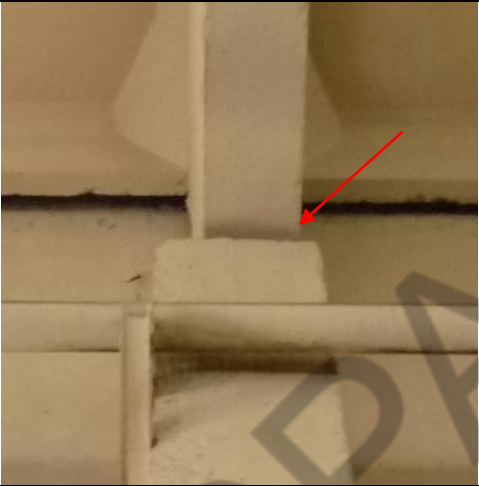
<p>Пошкодження 3.4 Вісь Г, 7</p>	<p>Фото 10</p>

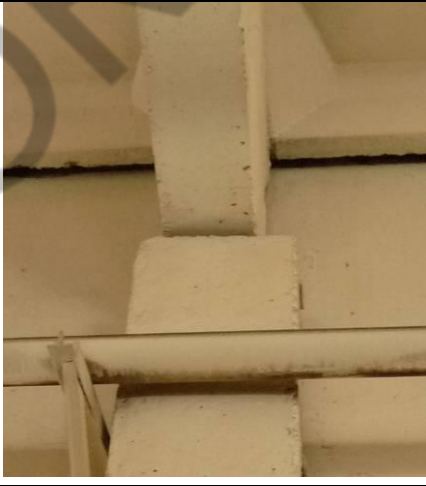
<p>Пошкодження 2.1 Вісь Г, 5</p>
<p>Фото 11</p>

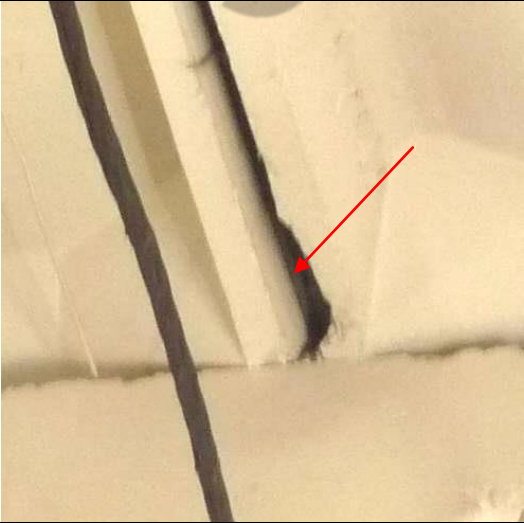
<p>Пошкодження 3.1 Вісь В÷Г, 9</p>	<p>Фото 12</p>

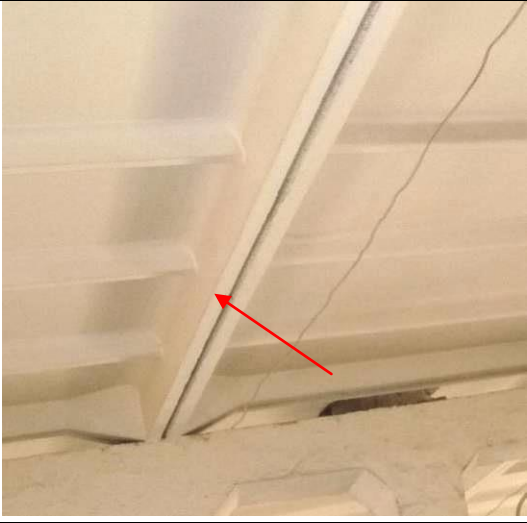
<p>Пошкодження 3.2 Вісь В-Г, 4-5</p>

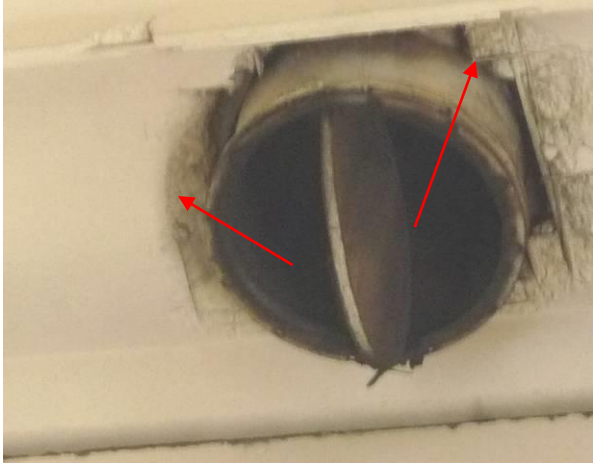
Фото 13	Фото 14

Пошкодження 3.4 Вісь В÷Г, 8÷9	Пошкодження 3.5 Вісь А÷Б, 3÷4
